Examensarbete 30 hp  
Juni 2020

# Analys av drivdonsslitage vid Forsmarks kärnkraftverk

## För drivdon på Forsmark 1 och 2

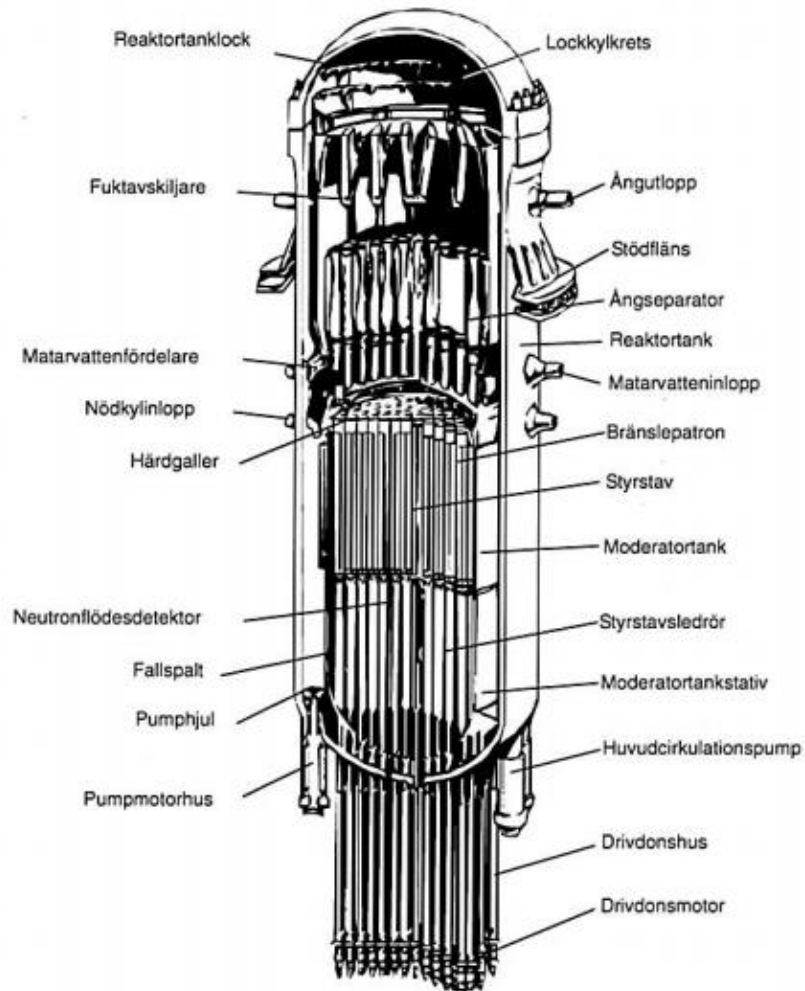
Figur 1 - Reaktortankens huvudkomponenter (KSU 2005b).

För en kokvattenreaktor (BWR) av den typ som finns i Forsmark 1 och 2 framgår huvudkomponenterna inne i reaktortanken av figur 1. Moderatortanken och stativet separerar härden från fallspalten. Bränslepatronerna fixeras med hjälp av härdgallret i horisontellt led. Vidare drivs ett vattenflöde, så kallat HC-flöde, genom härden med hjälp av åtta huvudcirkulationspumpar. Då vattenflödet når de övre delarna av tanken övergår det till ånga som via ångseparatorn och fuktavskiljaren tas ut till turbinerna. I fuktavskiljaren avskiljs vatten från ångan för att skapa torr och mättad ånga som sedan kan föras in i turbinerna. Det vatten som avskiljs återförs in i huvudcirkulationsflödet via fallspalten (KSU 2005b).

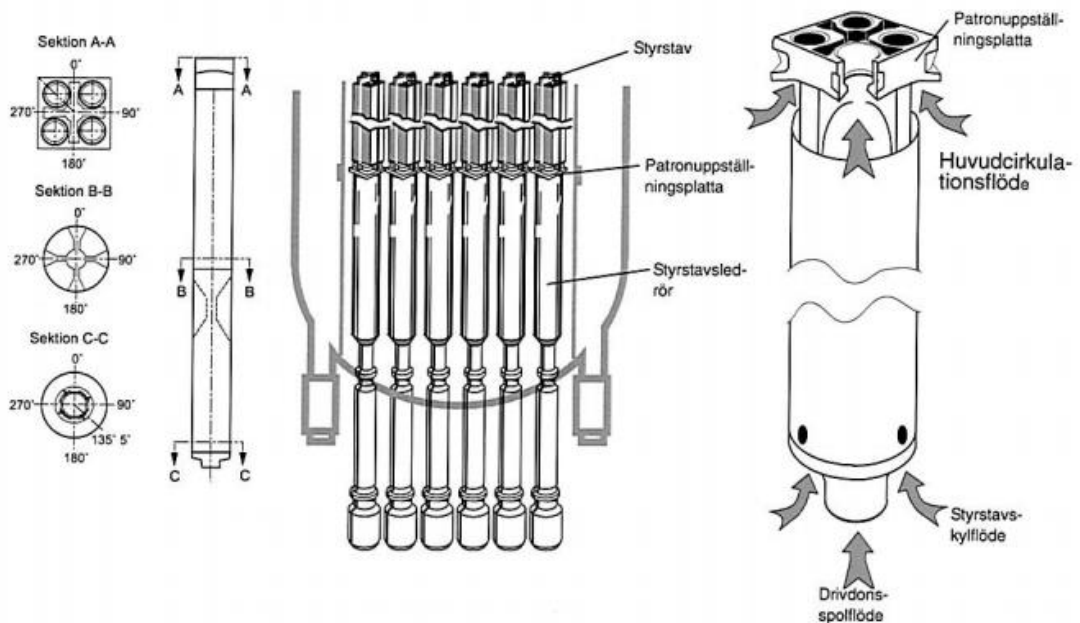
Figur 2 - Reaktortankens nedre del (KSU 2005b).

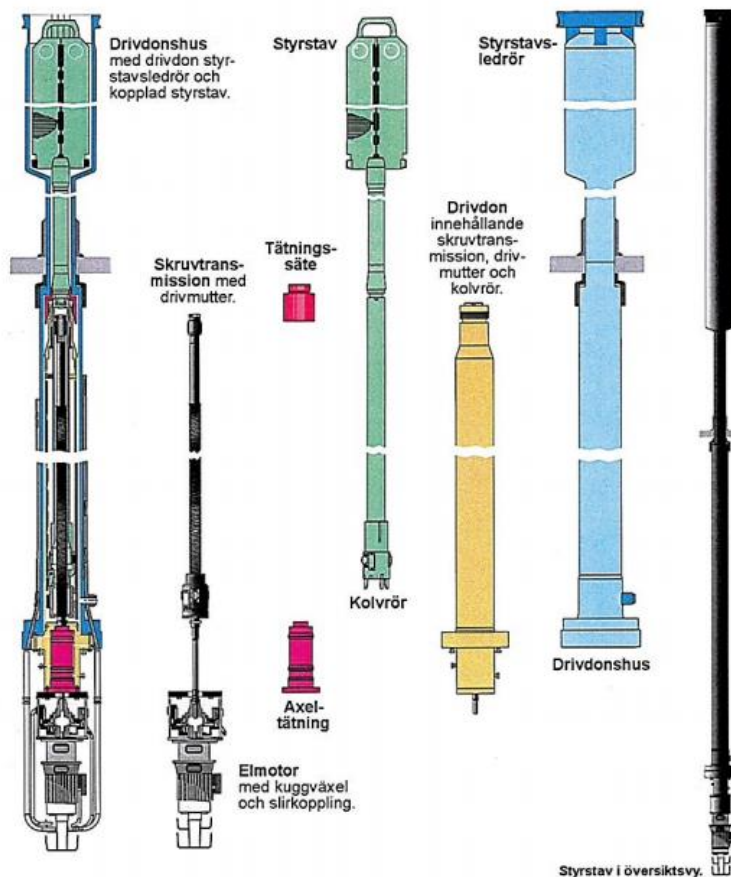
Figur 3 - Drivdonets huvudkomponenter (KSU 2005a).

Drivdonets olika delar visas i figur 3. I nedanstående avsnitt kommer respektive huvuddelars ingående komponenter och funktion att beskrivas (KSU 2005a).

Flänspartiet är placerat längst ner på drivdonet och bär upp donet samt avtätar donet mot trycket i reaktorn, se figur 3. Skruven går igenom flänsen och vidare upp i drivdonet. Då skruven passerar genom flänsen tätas denna av en dubbel axeltätning. I skruvens övre del finns ett grafitlager som centrerar skruven. Drivmuttern är placerad längst ner på skruven, se figur 5. Muttern har ett självsmörjande grafitlager på insidan vilket minskar friktionen mellan skruv och drivmutter då skruven skall skruvas in. Under lagret av grafit finns i drivmuttern även ett metallager av stål vars uppgift är att säkerställa säker inskruvning av skruven oavsett slitning på grafitlagret i muttern. Detta metallager har benämningen säkerhetsgangan (KSU 2005a).

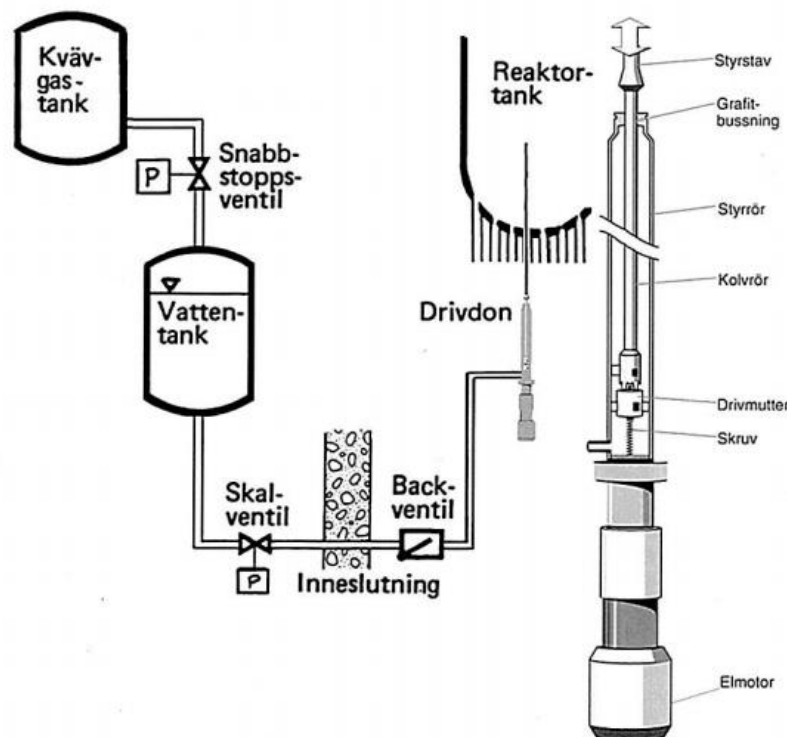
Figur 4 - Systemet för drivdonens snabbstoppsfunktion (KSU 2005a).

Drivdonens viktigaste funktion är att med hjälp av hydraulisk inskjutning skjuta in styrstavarna i härden vid reaktorstopp, så kallat snabbstoppsfunktion. Detta tar mindre än 4 sekunder och innebär att reaktorn på ett snabbt och säkert sätt kan stoppas. Det hydrauliska systemet består av en ventil där trycksatt vatten släpps igenom och trycker upp kolvröret, vilken styrstavarna är fästa vid. På så sätt säkerställs en snabb inskjutning av styrstavarna. För att öka redundansen i systemet är härden alla drivdon uppdelade i ett antal stycken olika snabbstoppsgrupper vilka var och en är ett oberoende system som var och en oberoende av varandra kan skjuta in sina styrstavar via sitt eget hydrauliska snabbstoppsystem. Varje snabbstoppsgrupp består av en kvävgastank, en vattentank och en snabbstoppsledning (FKA 2019b). Drivdonens snabbstoppsfunktionssystem visas översiktligt i figur 4.

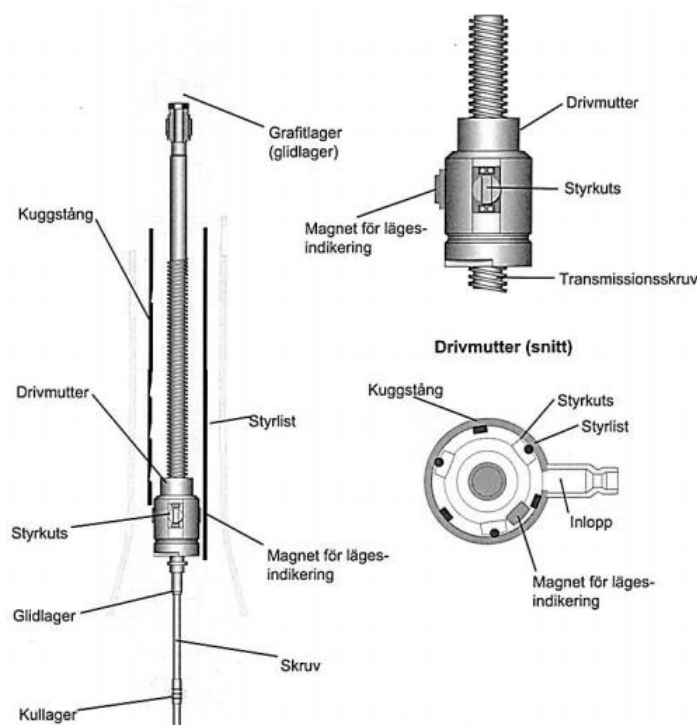
Figur 5 - Skruvtransmission och drivmutter (KSU 2005a).

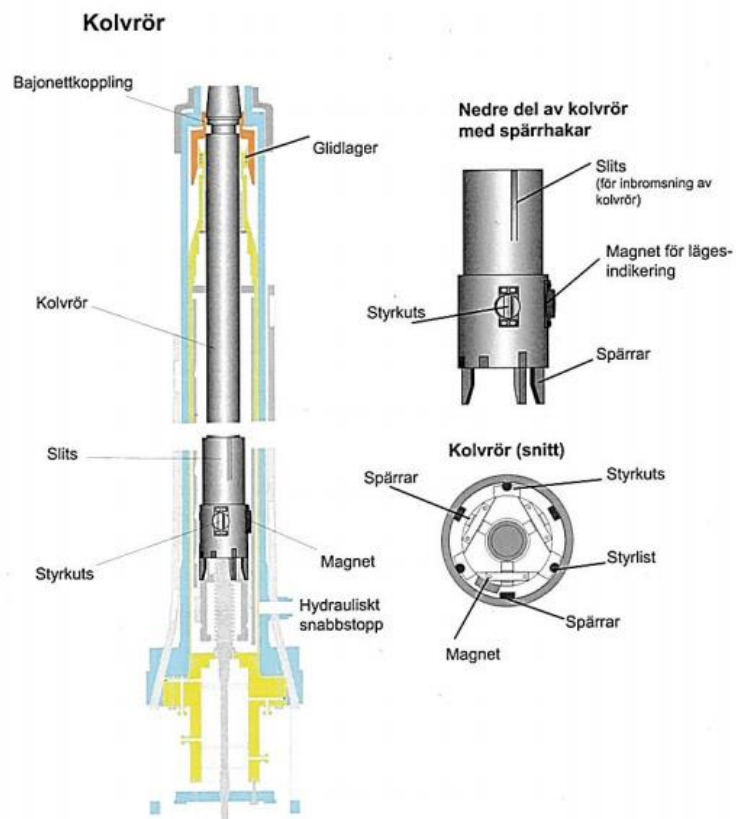
Figur 6 - Kolvrörets komponenter (KSU 2005a).

Kolvröret, se figur 6, består av ett långt rör som i nedre änden är fäst i drivmuttern, vilken reglerar kolvrörets läge. I kolvrörets övre ände är styrstaven fäst med hjälp av en så kallad bajonettkoppling. Vid ett snabbstopp skjuts kolvröret in med hydraulfunktionen beskriven ovan. I detta läge skiljs kolvröret från drivmuttern och skjuts upp i härden. Vid normal inskruvning tar det omkring 4 minuter att skruva in skruven i härden, vilket gör att detta inte kan ske vid snabbstopp, utan funktionen finns till som en viktig reservåtgärd om snabbstoppsfunktionen skulle falla. I kolvrörets nedre ände finns tre spärrar vilka hindrar kolvröret från att åka ner efter den hydrauliska inskjutningen. Efter den snabba inskjutningen skruvas skruven in i härden för att efter 4 minuter fästa i kolvröret igen (KSU 2005a).

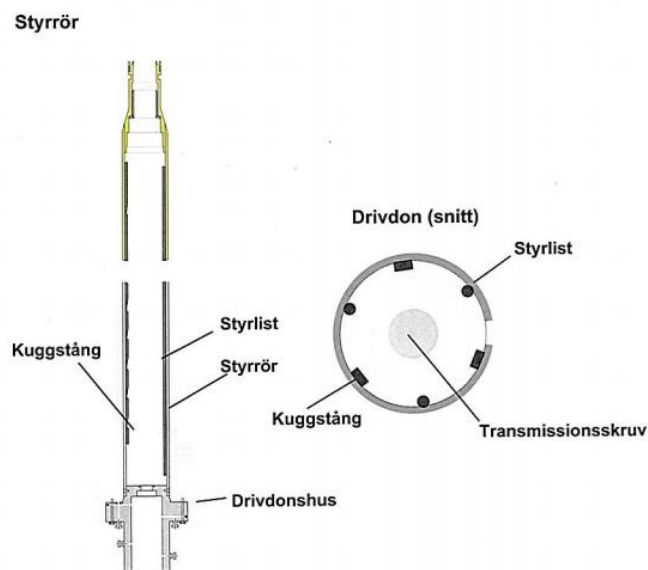
Figur 7 - Styrrörets komponenter (KSU 2005a).

Styrröret är ett rör placerat runt kolvröret. Styrröret styr kolvrörets och skruvens rörelser. Styrrörets nedre del är fäst i flänsen. Styrröret omsluts av drivdonshuset, jämför figur 3 med figur 7 (KSU 2005a).

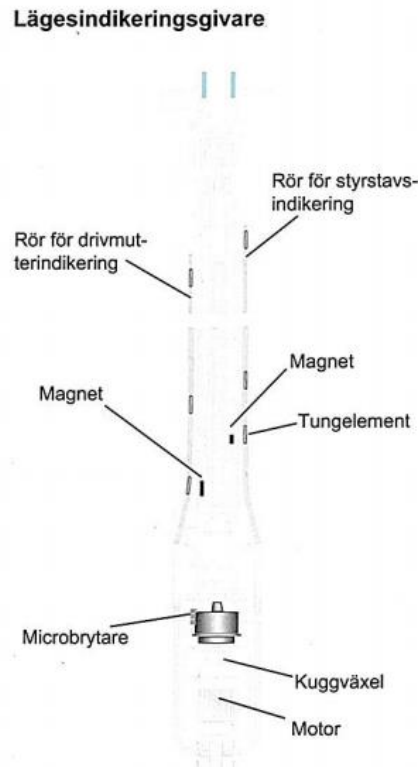
Figur 8 - Lägesindikeringsgivare (KSU 2005a).

Lägesindikeringsgivare, se figur 8, ger signaler till kontrollrummet om styrstavens position i härden. Lägesindikeringsgivarna består av grovindikeringar och finindikeringar. Grovindikeringarna indikerar varje 10%-läge med hjälp av tungelement fästa på en skena i ett rör utanför drivdonshuset. Finindikeringsgivarna indikerar varje 1% läge av stavens position, vilket görs med tre permanentmagneter eller kamskiva (KSU 2005a).

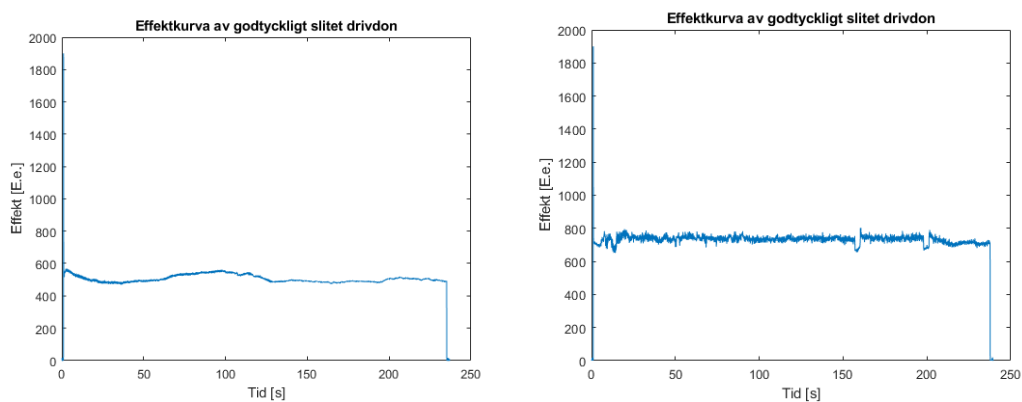
Figur 9 - Effektkurvor från SODEM-datorn av ett godtyckligt drivdon nr 1 och 2, slitna.

För en tydlig analys av effektkurvorna, de så kallade ovan beskrivna SODEM-kurvorna, kan parametrar i både tidsdomänen och frekvensdomänen analyseras för respektive kurva och drivdon. Två exempel på hur effektkurvor från ett drivdon kan se ut ses i figur 9. I båda exemplen har drivdonen upptäckts ha gått på säkerhetsgängen vid förebyggande underhåll samma år. Båda kurvorna, trots deras olikheter, kan därmed antas visa slitna drivdon. I figur 10 kan ses ett drivdons effektkurva vilken ej har gått på säkerhetsgängen. Således kan figur 9 och 10 jämföras för identifikationer av likheter och skillnader mellan slitna och ej slitna drivdons effektkurvor.

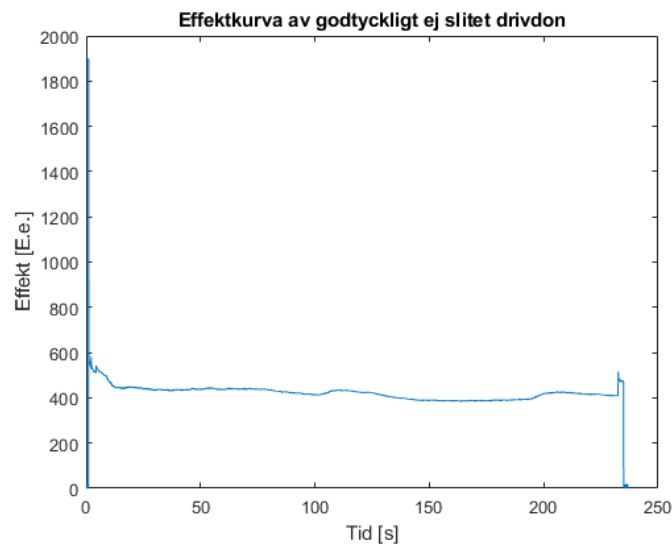
Figur 10 - Effektkurva från SODEM-datorn av ett godtyckligt drivdon nr 3, ej slitet.

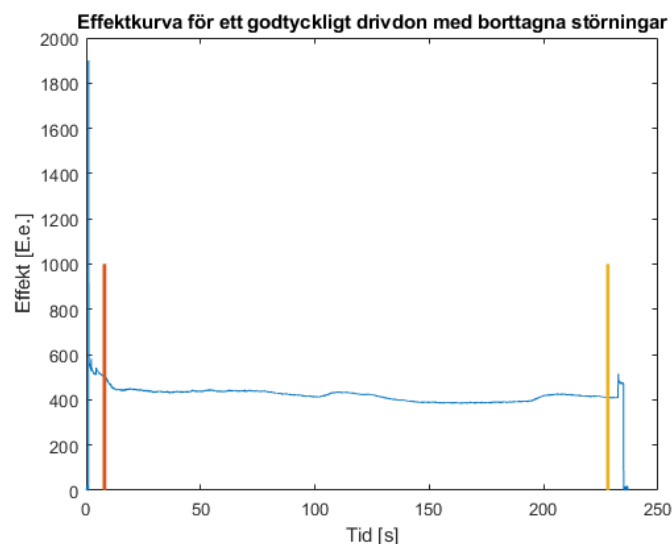
Figur 11 - Exempel på borttagningar av ändpunkter i effektkurvorna.

Samtliga mätpunkter i samtliga drivdonskörningar beräknades med undantag för de höga variationerna i effekt som uppkom i kanterna av varje kurva till följd av den startström som tillkom för drivdonsmotorn i början av varje inskrivning. Ändpunkterna togs således bort enligt figur 11 för en mer korrekt analys. Vidare analyserades enbart kurvor av 100 % inskrivning i härden. Detta för att få en så jämförbar analys som möjligt mellan respektive drivdons effekt. Övriga drivdonskörningar vilka inte innehöll data för 100 % inkörning i härden sållades därför bort. Analyserna av effektkurvorna från drivdonens inskrivning valdes enbart att göras för drivdonen på Forsmark 2. Valet baserades på den något större slitagebild som observerats för Forsmark 2, jämfört med Forsmark 1, de senaste 10 åren. Detta gjorde Forsmark 2 mer intressant att analysera. Resultatet av analysen bedöms dock kunna appliceras även på Forsmark 1, då verkens uppbyggnad är mycket lika.

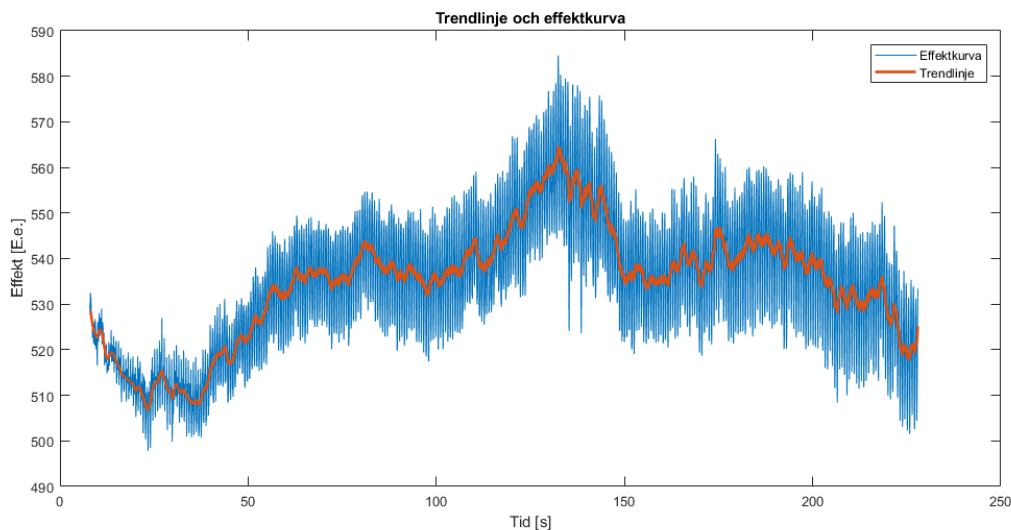
Figur 12 - Linjärtrendning av godtyckligt drivdons effektkurva med hjälp av MATLABs inbyggda funktion *filtfilt*.

Exempel på en linjärtrendning, med hjälp av MATLABs inbyggda funktion *filtfilt*, av en effektkurva från ett godtyckligt drivdon visas i figur 12. Ur figur 12 kan störningsamplituden av effektkurvan beräknas genom en beräkning av skillnaden mellan trendlinjen (röd) och effektkurvan (blå), för ett visst tidsintervall. Således kan den maximala störningsamplituden beräknas.

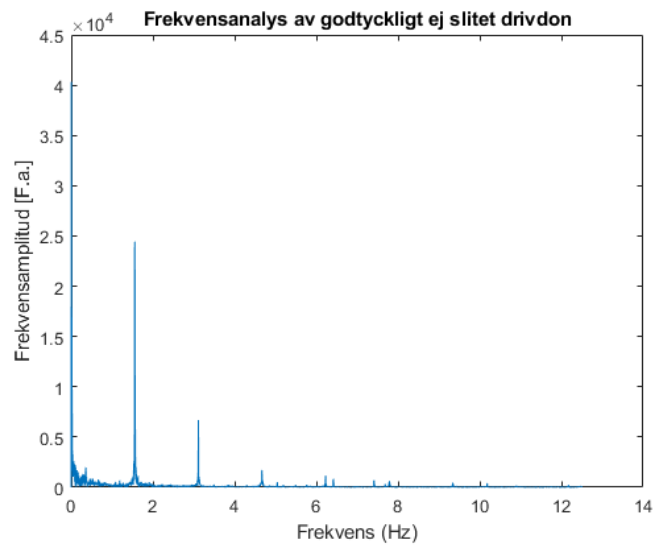
Figur 13 - Fouriertransformation av godtyckligt drivdons effektkurva.

- Medelamplitud av frekvensen för hela analyserade frekvensintervallet om 12.5 Hz.
- Maximal amplitud av frekvensen för frekvensintervallet 1.4-1.7 Hz.
- Maximal amplitud av frekvensen för frekvensintervallet 3.0-3.3 Hz.

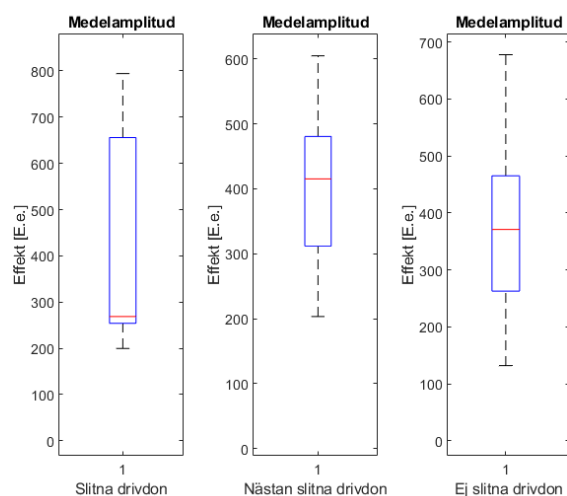
Figur 14 - Exempel på låddiagram som användes vid jämförelser av resultatet för kategori 1, 2 respektive 3.

Vidare ritades kurvor upp för samtliga jämförda parametrar i respektive kategori, för en tydlig illustration av likheter och skillnader hos egenskaperna av drivdonen i respektive kategori. För tydlig identifiering av skillnader mellan slitna, nästan slitna och ej slitna drivdon valdes låddiagram att användas se figur 14. För samtliga låddiagram visas medianen av samtliga analyserade punkter i respektive kategori som en röd markering i den blå lådan. Lådans övre kvartil illustrerar de 25 % av punkterna som befinner sig över medianen och lådans nedre kvartil visar de 25 % av punkterna som befinner sig nedanför medianen. Den blå lådan, se avsnitt 4.4, illustrerar således 50 % av det totala antalet punkter i analysen, vilket även benämns som kvartilavståndet, IQR. Utanför kvartilavståndet markeras det streckade avståndet till  $1,5 \cdot \text{IQR}$  stycken punkter som befinner sig utanför samt under lådan. Mätpunkter som hamnar utanför detta maximala avstånd markeras med röda kryss och benämns som utliggare av den totala datamängden. Således kan utstickande punkter i den totala datamängden enkelt identifieras. Vidare illustrerar låddiagrammen spridningen av mätpunkterna i varje analyserat fall. Resultatet av samtliga uträknade parametrar, samt ritade kurvor för respektive kategori av drivdons slitage visas i avsnitt 4.4.

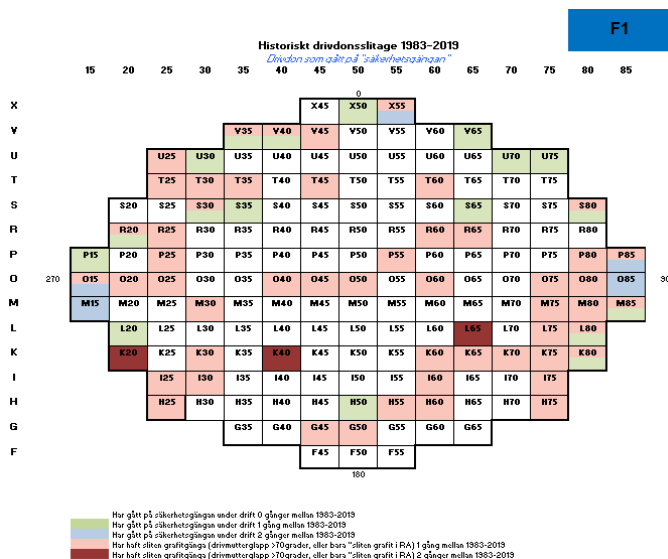
Figur 15 – Drivdon som gått på säkerhetsgängen på F1 mellan 1983 och 2019 (Bäversten 1983a), (Ode 1984), (Wadsten 1985a), (Wadsten 1986a), (Liljedahl 1988), (Liljedahl 1989), (Stötsberg 1990a), (Stötsberg 1991), (Liljedahl 1993), (Liljedahl 1994), (Liljedahl 1995), (Liljedahl 1996), (Liljedahl 1997), (Liljedahl 1998), (Liljedahl 1999a), (Johansson 2000a), (Liljedahl 2001), (Liljedahl 2002a), (Johansson 2004), (Johansson 2005), (Kylengren 2006), (Kylengren 2007), (Kylengren 2008), (Salonpää 2009), (Svanholm 2010), (Svanholm 2011), (Svanholm 2012a), (Svanholm 2013), (Svanholm 2014a), (Svanholm 2015a), (Svanholm 2016a), (Svanholm 2017a), (Seppälä 2018b), (Seppälä 2019a).

Baserat på resultatet i figur 15-22 kan en svag skillnad urskiljas gällande slitaget för Forsmark 2 då dessa drivdon under de senaste fem åren haft en något större andel slitage jämfört med övriga år. För Forsmark 1 syns ingen sådan trend. Figur 23 visar antal drivdon som gått på säkerhetsgången för varje år, från 1983 till 2019 för Forsmark 1 respektive 2, samt det totala antalet som gått på säkerhetsgången för båda verken tillsammans för verkens nuvarande livstid.

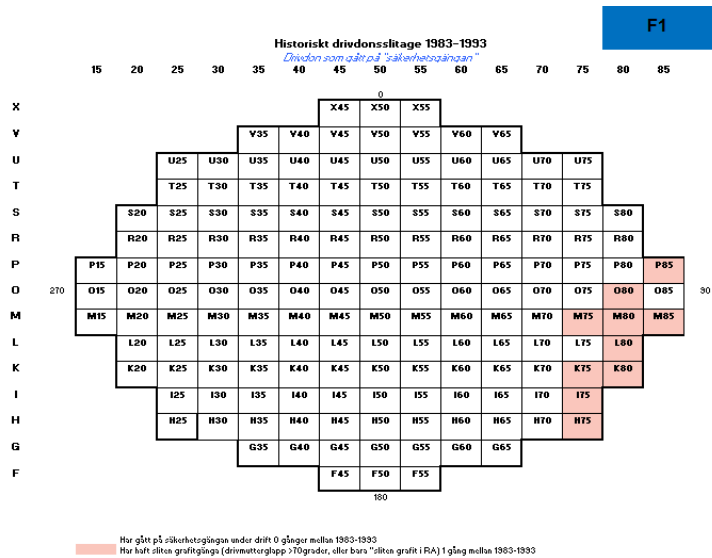
Figur 18 – Drivdon som gått på säkerhetsgöngen på F1 mellan 1983 och 1993.

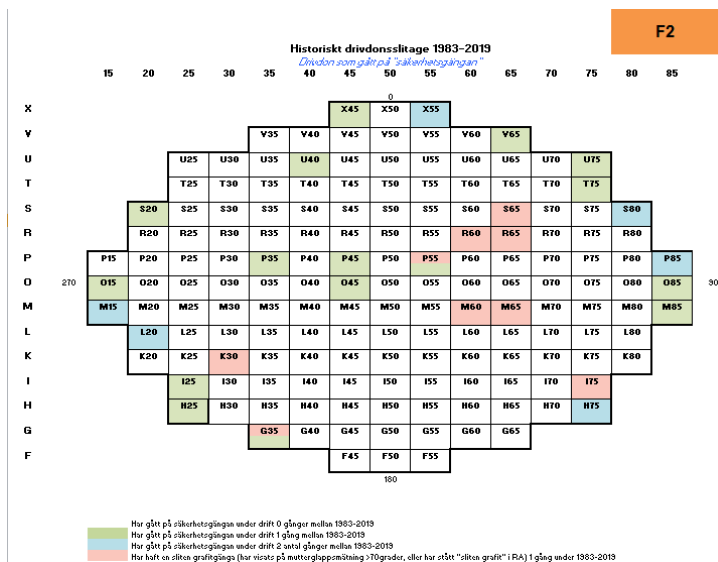
Figur 19 – Drivdon som gått på säkerhetsgöngen på F2 mellan 1983 och 2019 (Bäversten 1983b), (Wadsten 1985b), (Wadsten 1986b), (Stötsberg 1990b), (Stötsberg 1992), (Persson 1994), (Söderström 1995), (Meyer 1996), (Meyer 1997), (Meyer 1998), (Liljedahl 1999b), (Johansson 2000b), (Petersson 2001), (Liljedahl 2002b), (Liljedahl 2003), (Liljedahl 2004), (Kylengren 2005), (Lundgren 2006), (Salonpää 2007), (Salonpää 2008), (Kylengren 2009), (Kylengren 2010), (Kylengren 2011), (Svanholm 2012b), (Salonpää 2013), (Svanholm 2014b), (Svanholm 2015b), (Svanholm 2016b), (Svanholm 2017b), (Seppälä 2018c), (Seppälä 2019b).

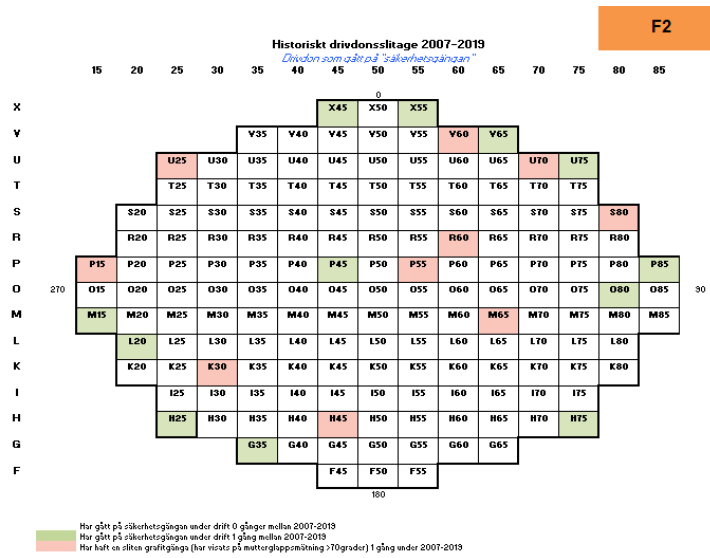
Figur 20 – Drivdon som gått på säkerhetsgölgngen på F2 mellan 2007 och 2019.

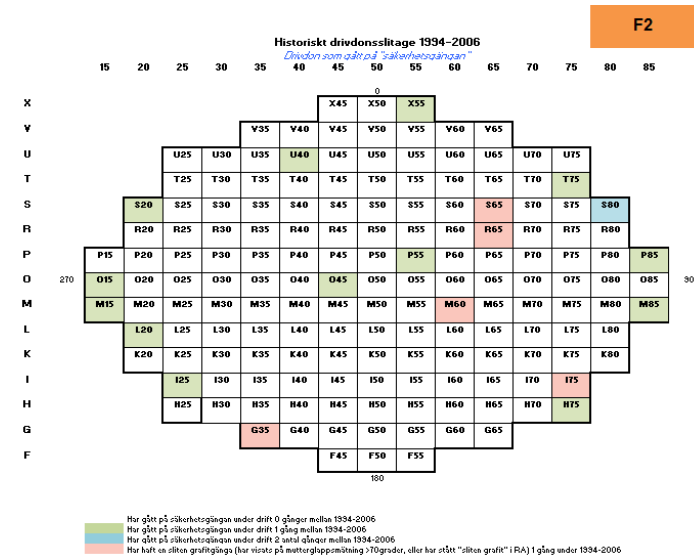
Figur 21 – Drivdon som gått på säkerhetsgölgngen på F2 mellan 1994 och 2006.

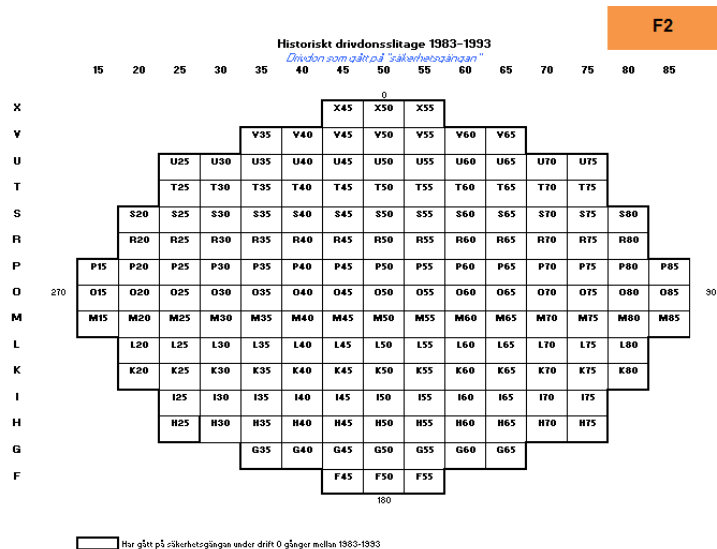
Figur 22 – Drivdon som gått på säkerhetsgömslans på F2 mellan 1983 och 1993.

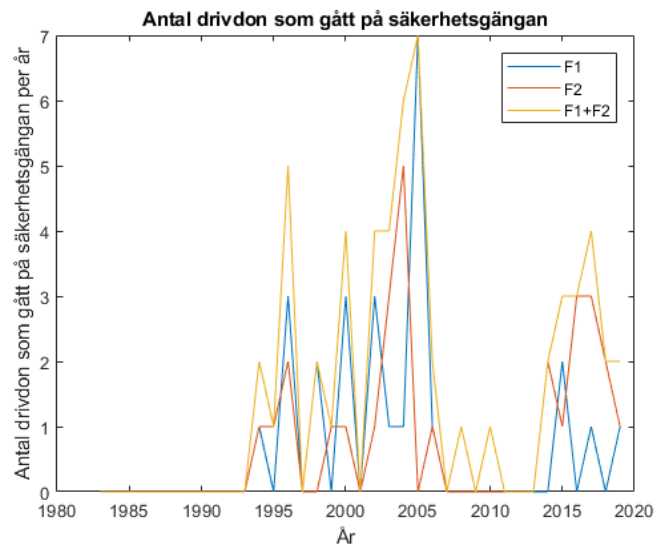
Figur 23 - Det sammanlagda behovet av nya drivdonsskruvar som funnits för Forsmark 1 och 2 mellan åren 1983-2019.

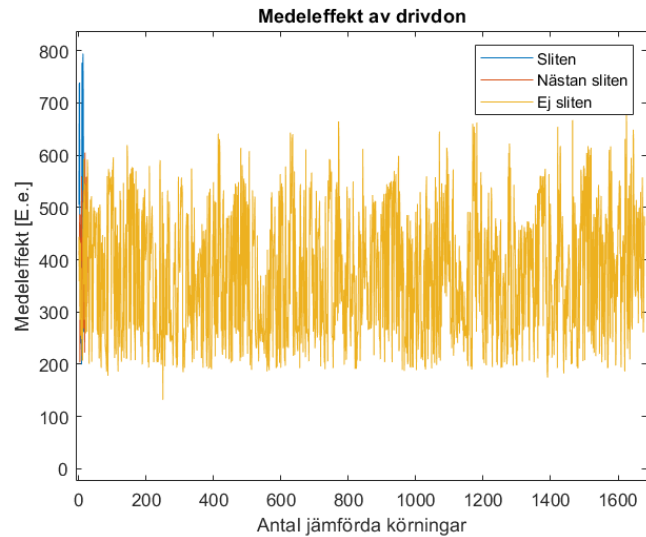
Baserat på undersökningen om effektkurvornas medelamplitud och hur denna ändras då drivdonen slits, togs figur 24 fram. Figur 24 visar medelamplituden på samtliga körningar av slitna (blå), nästan slitna (röd), samt ej slitna (gul), drivdon. Baserat på figur 24 har en standardavvikelse, ett medelvärde, samt en median beräknats separat för samtliga tre kategorier, vilket visas i tabell 11.

Figur 24 - Medeleffekt av samtliga analyserade drivdon indelat i tre kategorier.

I figur 24 kan urskiljas att medelamplituden av effekten för den totala analyserade urvalet av drivdon är högre för slitna drivdon jämfört med för ej slitna drivdon. Emellertid syns ingen skillnad i medelamplitud på effektkurvorna mellan *slitna*, kategori 1, drivdon och *nästan slitna*, kategori 2 drivdon. I tabell 11 kan avläsas att det totala medelvärdet för medelamplituden av de *slitna*, kategori 1, drivdonen enbart är något högre än medelvärdet för övriga kategorier. Emellertid är standardavvikelsen för de *slitna* drivdonen betydligt högre jämfört med för de övriga. Detta går även att avläsa ur låddiagrammet i figur 26 där en tydlig skillnad syns i den tredje kvartilen för de *slitna* drivdonen jämfört med för övriga. Detta innebär att de 25 % av mätpunkterna vilka befinner sig över kurvans medianvärde, i fallet med de *slitna* drivdonen, befinner sig på en betydligt högre effekt jämfört med respektive 25 % för de *nästan slitna* och *ej slitna* drivdonen. I samma figur kan även ses att flertalet mätpunkter för de slitna drivdonen är centrerade runt medianen för kategori 1 jämfört med för kategori 2 och 3. Detta kan ses eftersom lådans första kvartil för de slitna drivdonen (kategori 1), är mindre jämfört med den första kvartilen för resterande kategorier. Orsaken till denna skillnad tros främst bero på att flertalet av amplituderna för de slitna drivdonen ligger inom ett kortare spann jämfört med för övriga drivdon, men att det även förekommer slitna drivdon vars medelamplitud för effektkurvan är betydligt högre jämfört med för övriga drivdon, vilket syns i den tredje kvartilen för de slitna drivdonen.

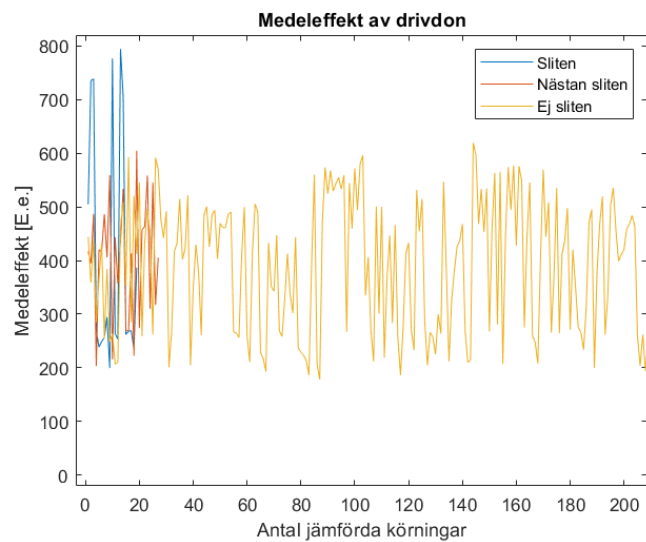
För tydligare identifiering av skillnaden mellan medeleffekten av drivdonen i respektive kategori visas de första 200 körningarna av drivdon i figur 25.

Figur 25 - Medeleffekt av ett urval av de analyserade drivdonen indelat i tre kategorier.

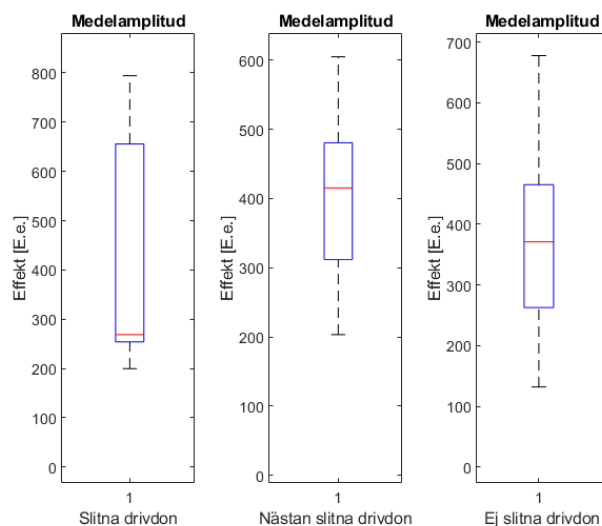
I figur 26 visas låddiagram för samtliga punkter i figur 24.

Figur 26 - Låddiagram för samtliga punkter vid analysen av medelamplituden på effektkurvorna.

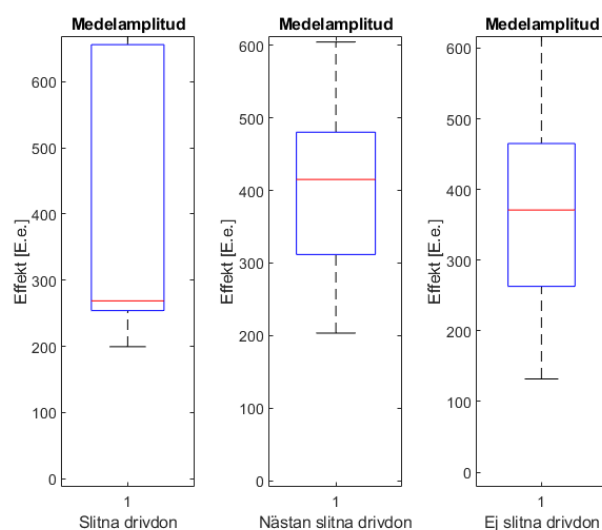
I figur 27 visas samma låddiagram som i figur 26, men med omskalade y-axlar, för en mer överskådlig jämförelse mellan kategorierna.

Figur 27 - Låddiagram för punkter närmast medianvärdet i vid analysen av medelamplituden på effektkurvorna.

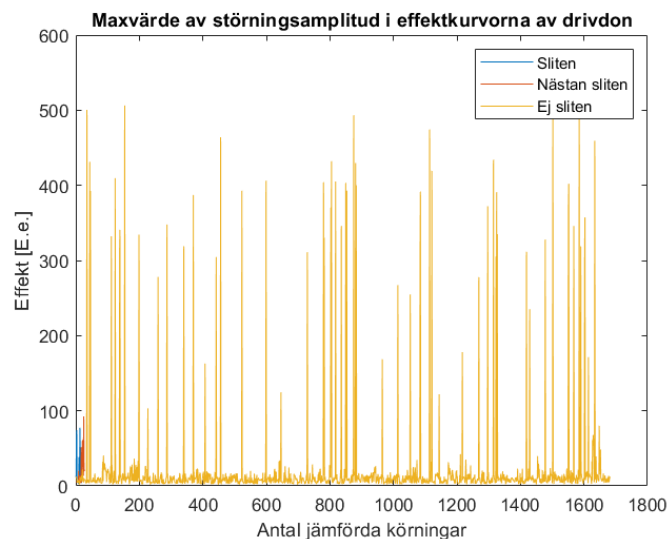
Baserat på undersökningen om effektkurvornas maximala störningsamplituder och hur denna ändras då drivdonen slits, togs figur 28 fram. Figur 28 visar maximala störningsamplituden på samtliga körningar av slitna (blå), nästan slitna (röd), samt ej slitna (gul), drivdon. Baserat på figur 28 har en standardavvikelse, ett medelvärde, samt en median beräknats separat för samtliga tre kategorier, vilket visas i tabell 13.

Figur 28 - Medelvärde av störningsamplituden för samtliga analyserade drivdon indelat i tre kategorier.

I figur 28 visas maximala störningsamplituden av effekten. Figuren av det totala antalet analyserade drivdonskörningar visar en bred variation mellan störningsamplituden för de *ej slitna* drivdonen, vilket även kan ses i den stora mängden utliggare för kategori 3. Utliggarna kan ses som röda punkter utanför lådan i figur 30 och förklaras närmare i avsnitt 3.4. Detta visas även i tabell 13 där standardavvikelsen för de *ej slitna* drivdonen är betydligt högre jämfört med för de övriga kategorierna. I figur 30 visar även låddiagrammen för samtliga analyserade mätpunkter att spridningen mellan mätpunkterna är stor och att flertalet mätpunkter är så kallade utliggare, vilket innebär att de ligger utanför intervallet om  $1.5 \cdot IQR$ , se avsnitt 3. Emellertid bör här tas i beaktande att antalet utliggare i varje kategori måste ses i relation till antalet mätpunkter i datamängden för respektive kategori. Om en jämförelse görs med antalet utliggare för kategori 1, vilket är 109 stycken, med antalet utliggare för kategori 2, vilket är 3 stycken, så kan en slutsats dras om att det procentuella antalet utliggare av den totala datamängden i båda fallen är likartade. Således är inte antalet utliggare i kategori 3 en utstickande faktor i undersökningen.

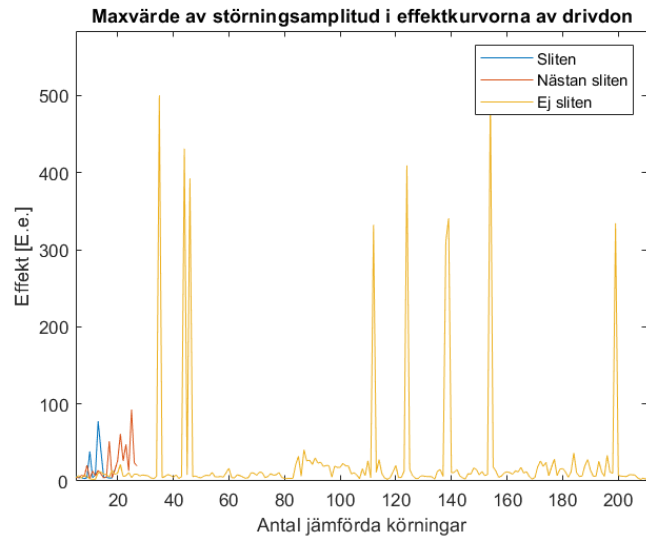
För tydligare identifiering av skillnaden mellan maximala störningsamplituden av drivdonen i respektive kategori visas de första 200 körningarna av drivdon i figur 29.

Figur 29 - Medelvärde av störningsamplituden för ett urval av de analyserade drivdonen indelat i tre kategorier.

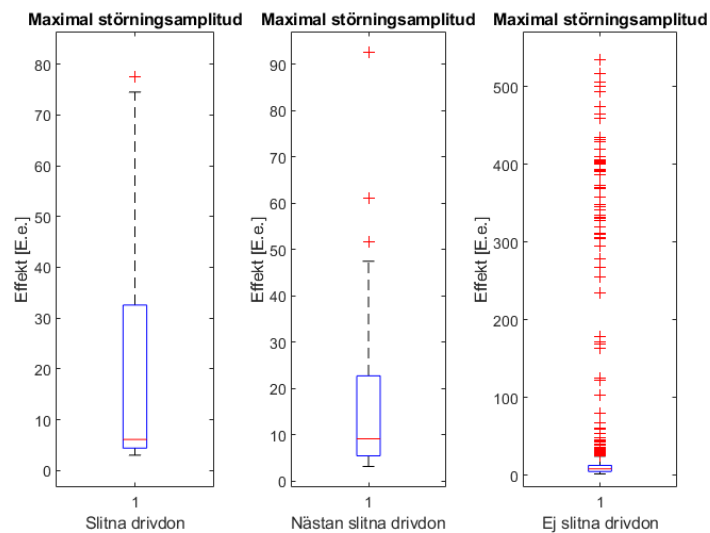
I figur 30 visas låddiagram för samtliga punkter i figur 28.

Figur 30 - Låddiagram för samtliga punkter vid analysen av den maximala störningsamplituden på effektkurvorna.

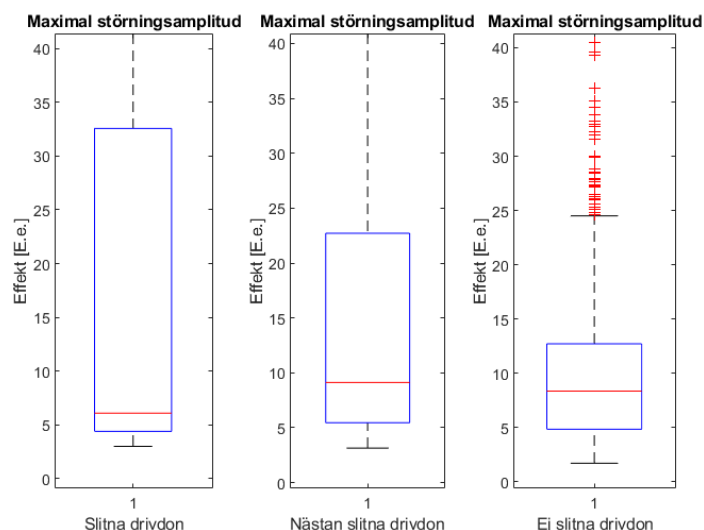
I figur 31 visas samma låddiagram som i figur 30, men med omskalade y-axlar, för en mer överskådlig jämförelse mellan kategorierna.

Figur 31 - Låddiagram för punkter närmast medianvärdet, vid analysen av den maximala störningsamplituden på effektkurvorna.

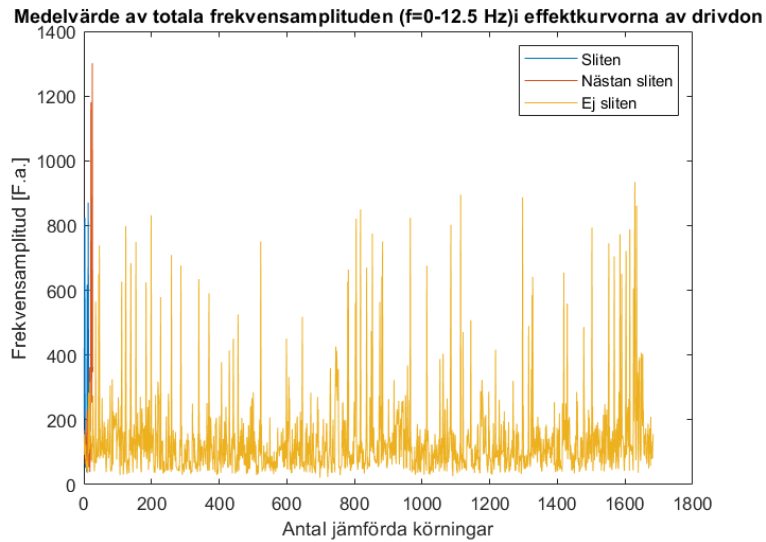
Baserat på undersökningen om medelvärde av frekvensamplituden i frekvensdomänen samt hur denna ändras då drivdonen slits, togs figur 32 fram. Figur 32 visar medelamplituden av frekvensen på samtliga körningar av slitna (blå), nästan slitna (röd), samt ej slitna (gul), drivdon. Baserat på figur 32 har en standardavvikelse, ett medelvärde, samt en median beräknats separat för samtliga tre kategorierna, vilket visas i tabell 15.

Figur 32 - Medelvärde den totala frekvensamplituden [F.a.] för samtliga analyserade drivdon indelat i tre kategorier.

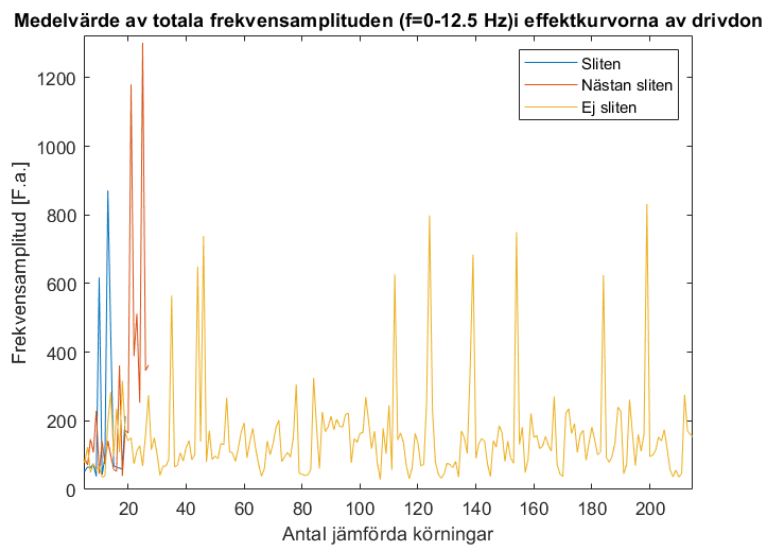
För tydligare identifiering av skillnaden mellan frekvensamplituderna av drivdonen i respektive kategori visas de första 200 körningarna av drivdon i figur 33.

Figur 33 - Medelvärde av den totala frekvensamplituden [F.a.] för ett urval av de analyserade drivdonen indelat i tre kategorier.

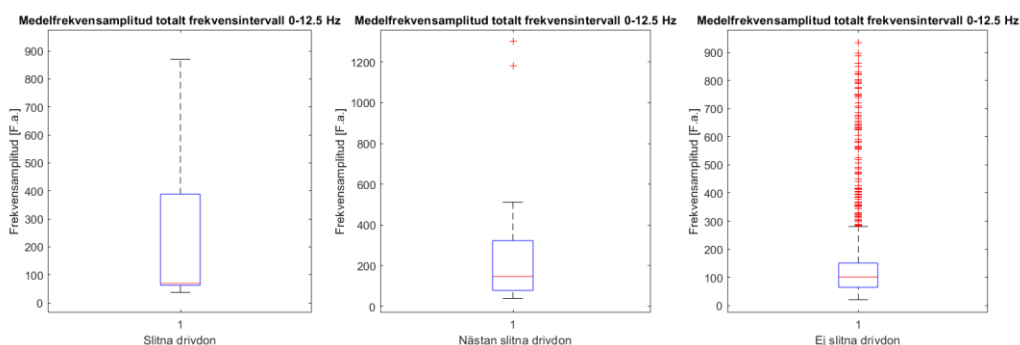
I figur 34 visas låddiagram för samtliga punkter i figur 32.

Figur 34 - Låddiagram för samtliga punkter vid analysen av medelvärdet av den totala frekvensamplituden [F.a.] inom intervallet 0-12.5 Hz.

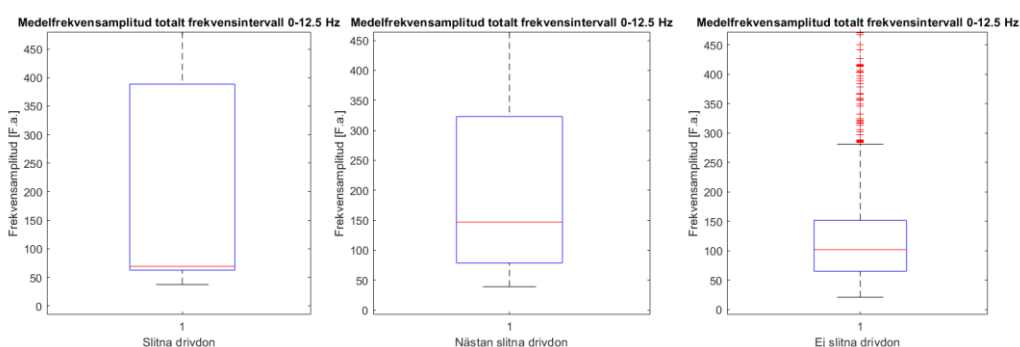
I figur 35 visas samma låddiagram som i figur 34, men med omskalade y-axlar, för en mer överskådlig jämförelse mellan kategorierna.

Figur 35 - Låddiagram för punkter närmast medianvärdet, vid analysen av medelvärdet av den totala frekvensamplituden [F.a.] inom intervallet 0-12.5 Hz.

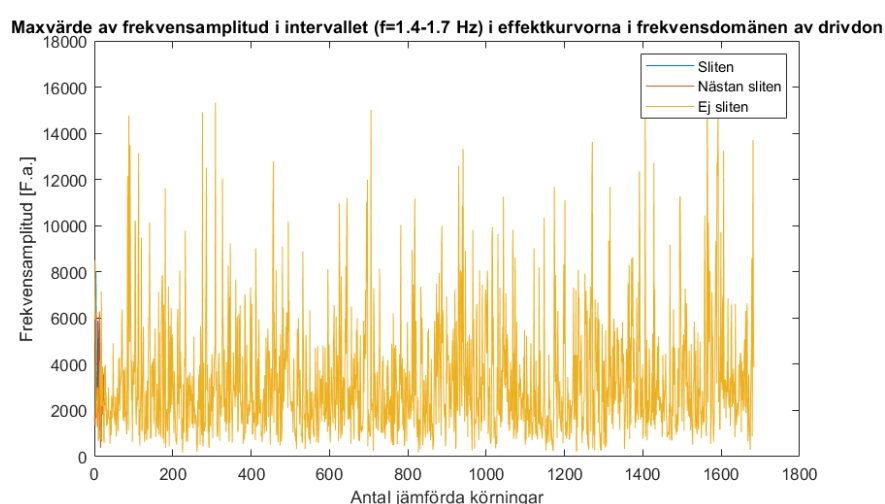
Baserat på undersökningen om det maximala värdet av frekvensamplituden vid de specificerade intervallen i frekvensdomänen togs figur 36 fram för identifieringsindikationer på slitage i drivdonen vid 1.4-1.7 Hz. Figur 36 visar maximala amplituden av frekvensen på samtliga körningar av slitna (blå), nästan slitna (röd), samt ej slitna (gul), drivdon. Baserat på figur 36 har en standardavvikelse, ett medelvärde, samt en median beräknats separat för samtliga tre kategorier, vilket visas i tabell 17.

Figur 36 - Medelvärde av frekvensamplituden [F.a.] i intervallet (1.4-1.7 Hz) för samtliga analyserade drivdon indelat i tre kategorier.

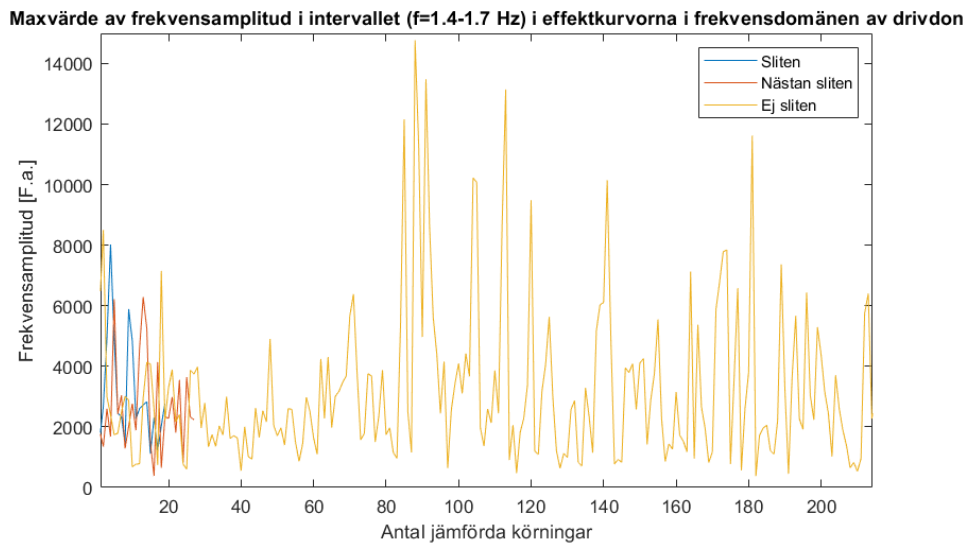
För tydligare identifiering av skillnaden mellan frekvensamplituderna av drivdonen i respektive kategori visas de första 200 körningarna av drivdon i figur 37.

Figur 37 - Medelvärde av frekvensamplituden [F.a.] i intervallet (1.4-1.7 Hz) för ett urval av de analyserade drivdonen indelat i tre kategorier.

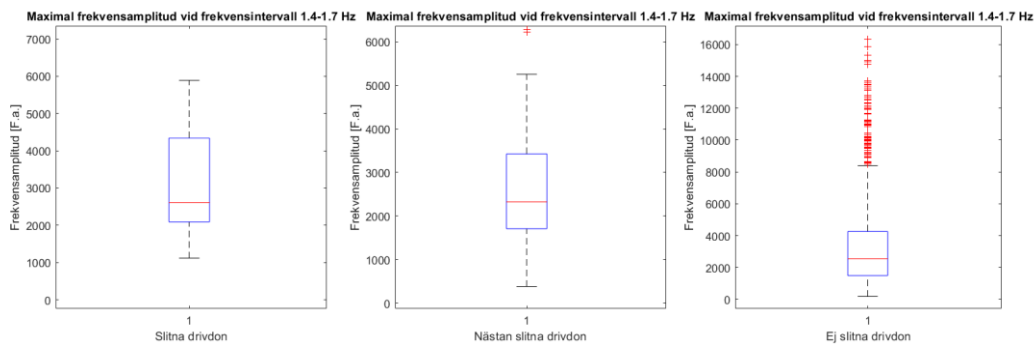
I figur 38 visas låddiagram för samtliga punkter i figur 36.

Figur 38 - Låddiagram för samtliga punkter vid analysen av maximala värdet av den totala frekvensamplituden [F.a.] inom intervallet 1.4-1.7 Hz.

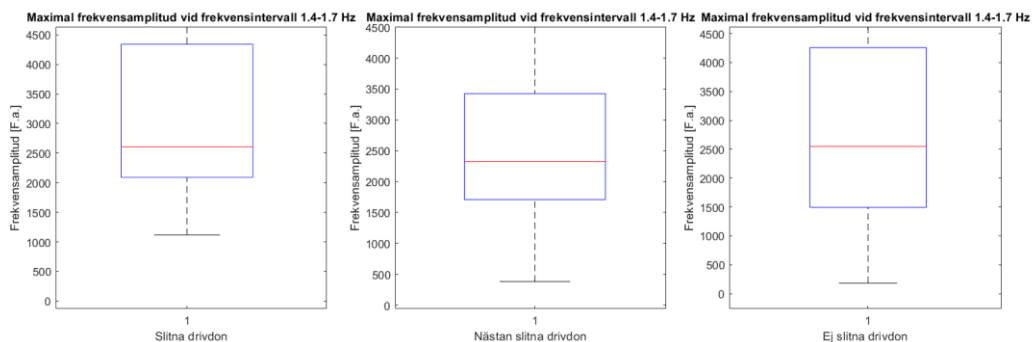
I figur 39 visas samma låddiagram som i figur 38, men med omskalade y-axlar, för en mer överskådlig jämförelse mellan kategorierna.

Figur 39 - Låddiagram för punkter närmast medianvärdet, vid analysen av maximala värdet av den totala frekvensamplituden [F.a.] inom intervallet 1.4-1.7 Hz.

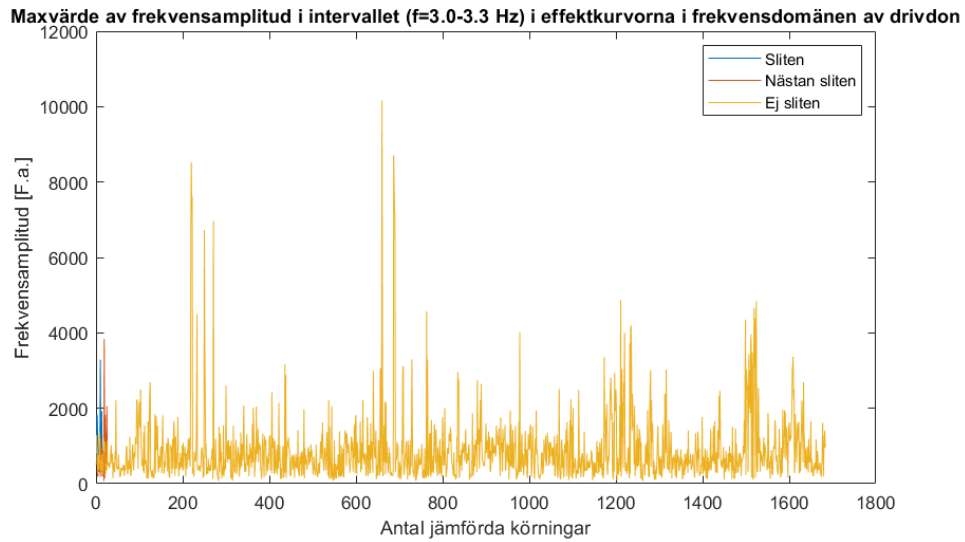
Baserat på undersökningen om det maximala värdet av frekvensamplituden vid de specificerade intervallen i frekvensdomänen togs figur 40 fram för identifieringsindikationer på slitage i drivdonen vid 3.0-3.3 Hz. Figur 40 visar maximala amplituden av frekvensen på samtliga körningar av slitna (blå), nästan slitna (röd), samt ej slitna (gul), drivdon. Baserat på figur 40 har en standardavvikelse, ett medelvärde, samt en median beräknats separat för samtliga tre kategorier, vilket visas i tabell 19.

Figur 40 - Medelvärde av frekvensamplituden [F.a.] i intervallet (3.0-3.3 Hz) för samtliga analyserade drivdon indelat i tre kategorier.

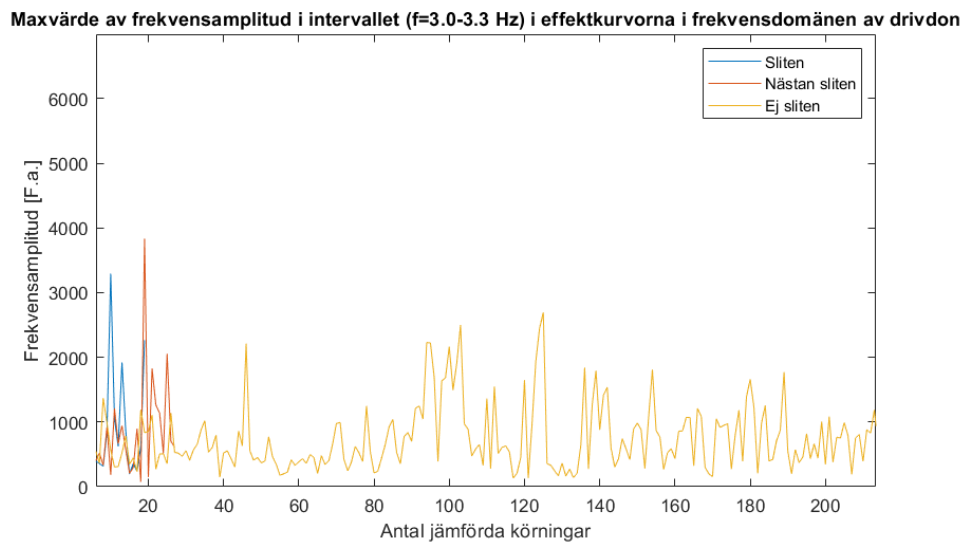
För tydligare identifiering av skillnaden mellan frekvensamplituderna av drivdonen i respektive kategori visas de första 200 körningarna av drivdon i figur 41.

Figur 41 - Medelvärde av frekvensamplituden [F.a.] i intervallet (3.0-3.3 Hz) för ett urval av de analyserade drivdonen indelat i tre kategorier.

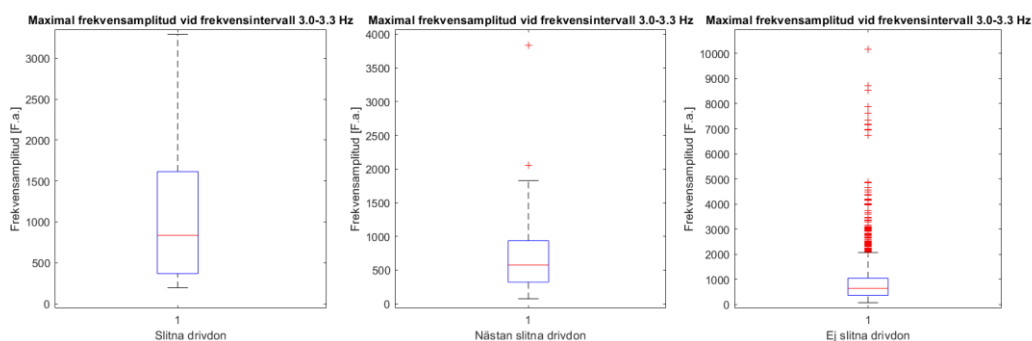
I figur 42 visas låddiagram för samtliga punkter i figur 40.

Figur 42 - Låddiagram för samtliga punkter vid analysen av maximala värdet av den totala frekvensamplituden [F.a.] inom intervallet 3.0-3.3 Hz.
