Examensarbete 30 hp  
Juni 2020

# Analys av drivdonsslitage vid Forsmarks kärnkraftverk

## För drivdon på Forsmark 1 och 2

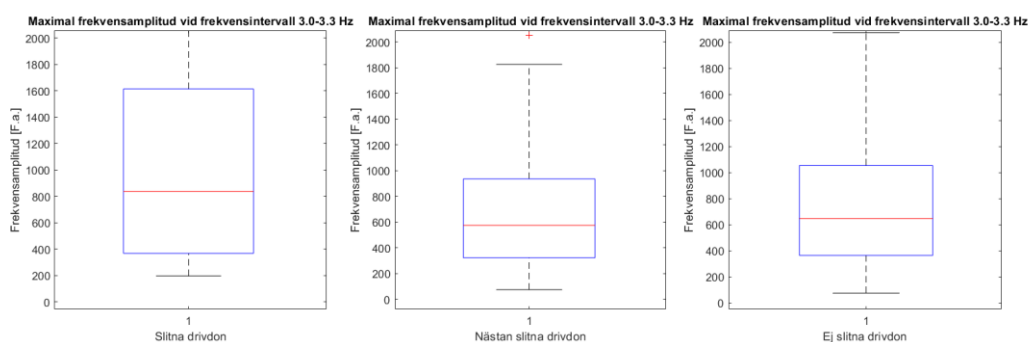
I figur 43 visas samma låddiagram som i figur 42, men med omskalade y-axlar, för en mer överskådlig jämförelse mellan kategorierna.

Figur 43 - Låddiagram för punkter närmast medianvärdet, vid analysen av maximala värdet av den totala frekvensamplituden [F.a.] inom intervallet 3.0-3.3 Hz.

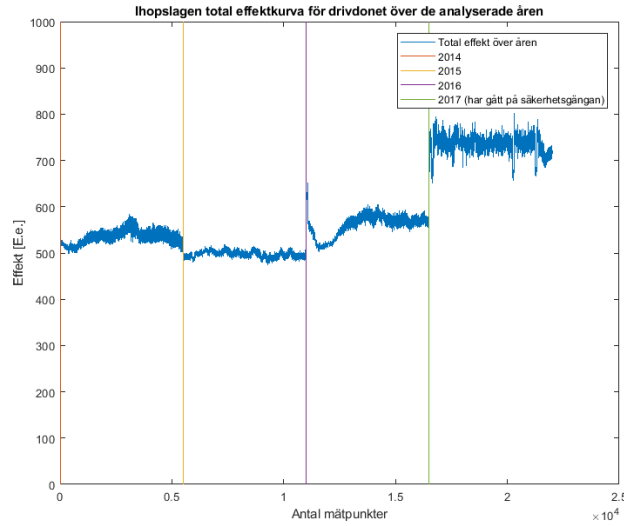
Figur 44 - Ihopslagning av ett slumpmässigt valt drivdons effektkurvor i tidsdomänen mellan åren 2014-2017.

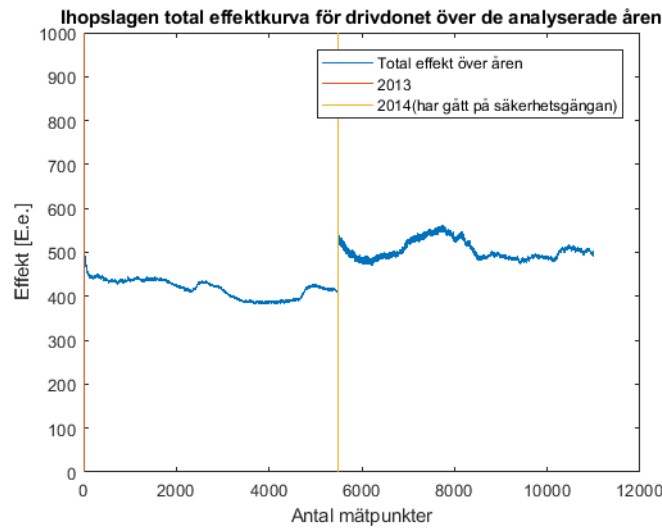
Figur 45 - Ihopslagning av ett slumpmässigt valt drivdons effektkurvor i tidsdomänen mellan åren 2013-2014.

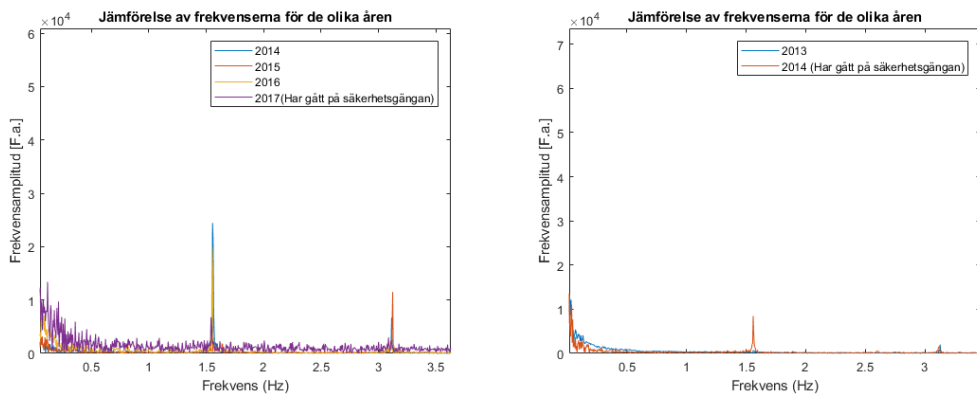
Figur 46 - Ihopslagning av två slumpmässigt valda drivdons effektkurvor i frekvensdomänen, vilka båda gått på säkerhetsgängen mellan åren 2013-2014, samt 2014-2017.

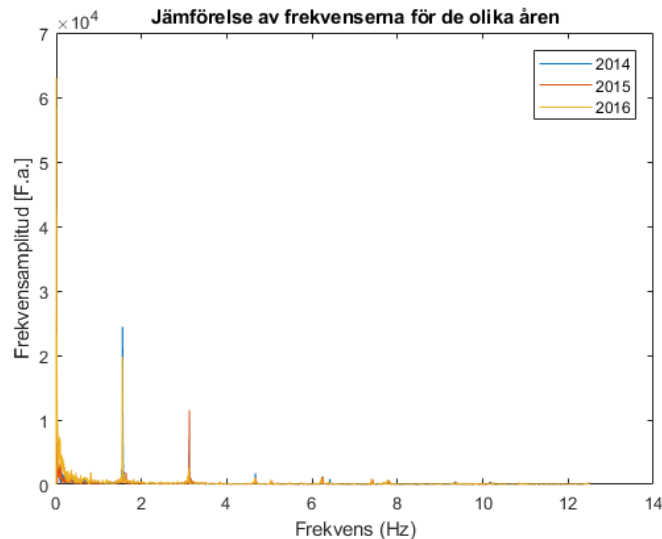
Figur 47 - Ihopslagning av ett slumpmässigt valt drivdons effektkurvor i frekvensdomänen, vilken ej har gått på säkerhetsgången mellan åren 2014-2016.

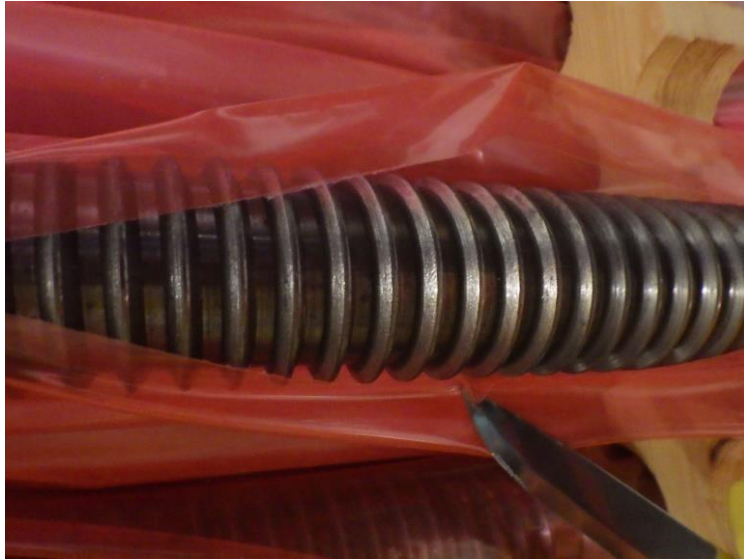
*Figur 52 - Närbild på en drivdonsskruv som är sliten och som har gått på säkerhetsgängen.*

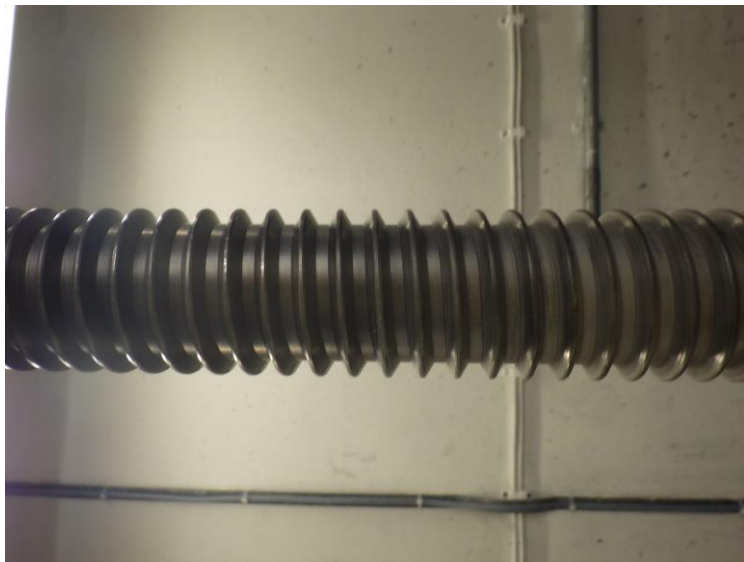
*Figur 53 - Närbild på en ny drivdonsskruv som inte är sliten.*

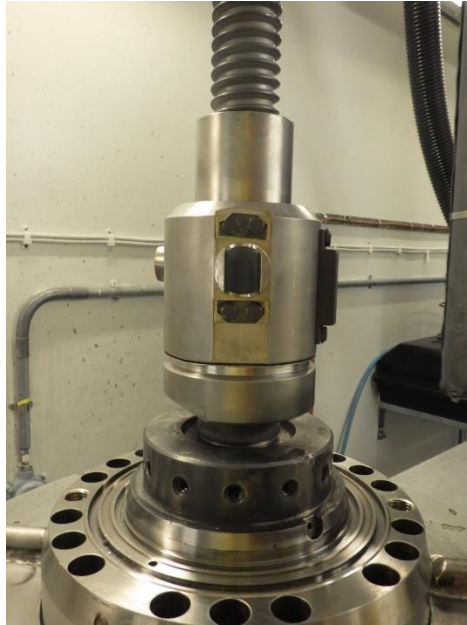
*Figur 54 - Montering av drivmutter i drivdonsverkstaden på Forsmark 1.*

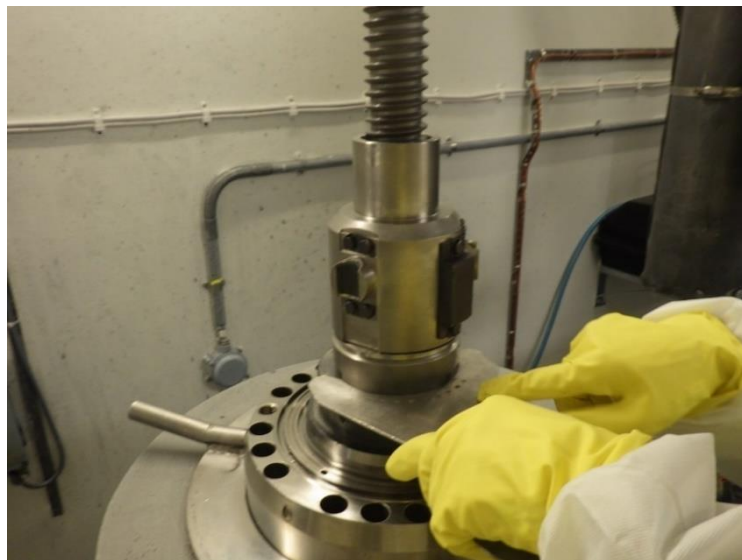
*Figur 55 - Drivmutterglappsmätning i drivdonsverkstaden på Forsmark 1.*
